家一軒フルリフォームから

築43年住宅
まるごとフルリフォーム

築33年住宅
まるごとフルリフォーム

外壁リフォーム

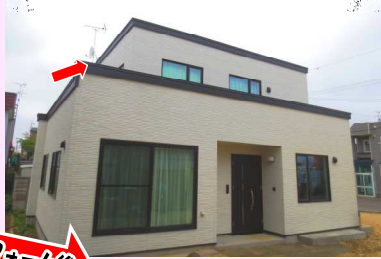
落雪の問題があった屋根を無落雪屋根に変更

玄関上の勾配屋根を無落雪屋根に変更。
窓がなく暗かった台所は位置を変えて明るい南側へ設置。
同じく窓のない暗い和室も洋室へ変更しています。
明るく広々と使えるオープンスペースを増やして
家族揃って集まれる場所を大きな窓を設置して明るい空間へ
水廻り等でも体に優しいスペースと使い勝手を重視。
年配の方から若い世代の方まで皆に優しい住まいのプラン
をご提案しました。
